# ALEXA 35

アレクサ 35 SUP 1.3.0

リリースノート 日本語版

2024年7月1日

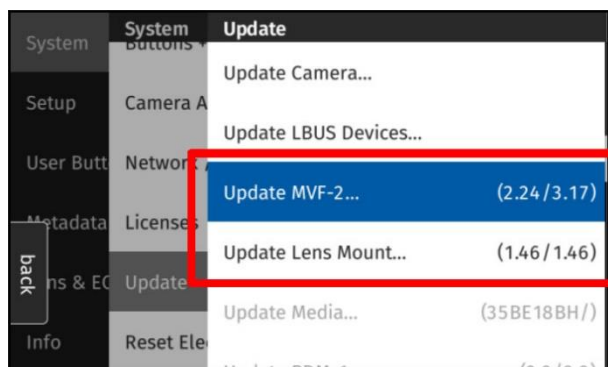
- この SUP は、出荷済みのすべての ALEXA 35 カメラにインストールすることができます。
- 作品の撮影中に新しい SUP をインストールすることは推奨しません。
- MVF-2 および LPL マウントマウントがカメラに接続されていた場合、それらも自動的にアップデートされます。
- レンタル会社や撮影現場で、古いソフトウェアがインストールされている MVF-2 やレンズマウントがカメラに接続された場合、カメラがその旨を通知します。その場合、MENU > System > Update から MVF-2 またはレンズマウントのアップデートを行うことを推奨します。カッコ内の 1 つ目の値は現在インストールされているバージョンを、2 つ目はカメラの SUP に含まれるバージョンを表します。下図では、MVF-2 はバージョン 2.24 であり、カメラの SUP に含まれるバージョン 3.17 より古いことがわかります。アップデートを行うと、レンズマウントのように、両方の番号が同じになります。
