# ALEXA 35

## ALEXA 35 & ALEXA 35 Live SUP 2.0.1

### ソフトウェア・アップグレード・パッケージ SUP 2.0.1

リリースノート 日本語版

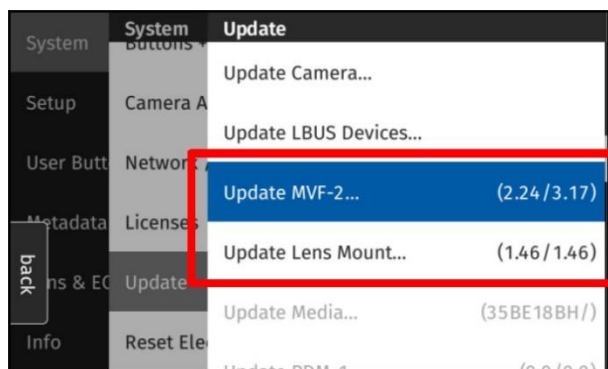
- この SUP は、出荷済みのすべての ALEXA 35 カメラにインストールすることができます。
- 作品の撮影中に新しい SUP をインストールすることは推奨しません。
- MVF-2 および LPL マウントマウントがカメラに接続されていた場合、それらも自動的にアップデートされます。
- レンタル会社や撮影現場で、古いソフトウェアがインストールされている MVF-2 やレンズマウントがカメラに接続された場合、カメラがその旨を通知します。その場合、MENU > System > Update から MVF-2 またはレンズマウントのアップデートを行うことを推奨します。カッコ内の 1 つ目の値は現在インストールされているバージョンを、2 つ目はカメラの SUP に含まれるバージョンを表します。下図では、MVF-2 はバージョン 2.24 であり、カメラの SUP に含まれるバージョン 3.17 より古いことがわかります。アップデートを行うと、レンズマウントのように、両方の番号が同じになります。
